**ABACO DELLE MURATURE IN PIETRA  
DI KÀ 'D-MEZANIS**

**prof.ssa arch. Silvia Beltramo  
Politecnico di Torino - DIST**

**Studio e acquisizione dei dati 2017-2018  
Aprile 2021**

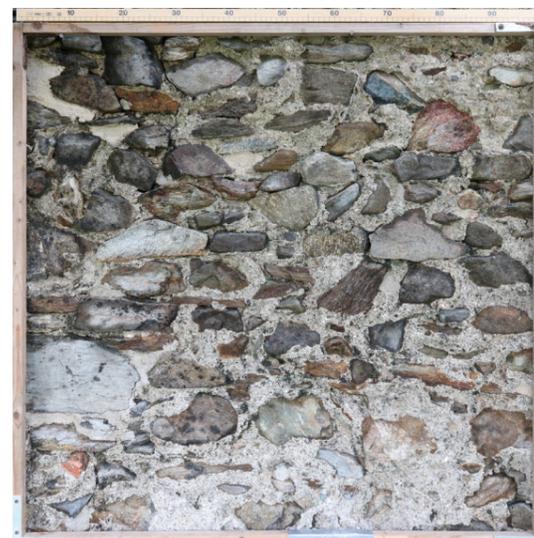
**CAMPIONE 13**

**Localizzazione:** Prospetto ovest, 1° livello ponteggi del cantiere di restauro. Posto a lato destro della finestra.

**Muratura:** in pietra. Muratura con pezzatura molto piccola e di formato misto con sporadici tentativi di orizzontamento dei corsi.

**Malte di allettamento:** Malta molto porosa di colore grigio con grossi inclusi a vista che ricopre la maggior parte dei conci.

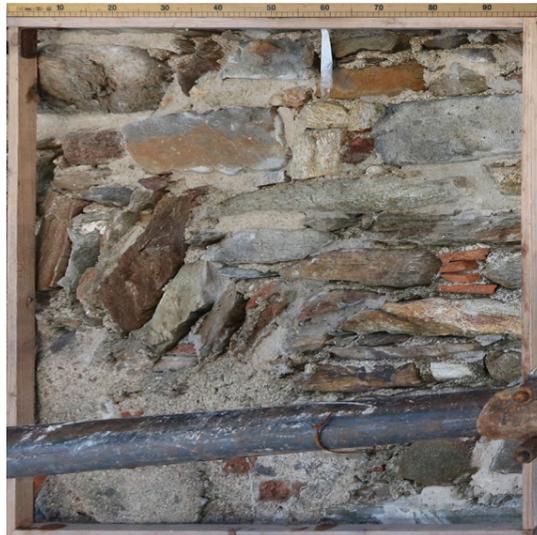
#### CAMPIONE 1

**Localizzazione:** Angolo prospetto nord con prospetto laterale, 2° livello ponteggi del cantiere di restauro (livello intermedio).

**Muratura:** in pietra. Angolari e alcuni blocchi di grandi dimensioni, conci sottili e allungati, zeppe principalmente in pietra con alcune in frammenti di laterizi. Si attesta un tentativo di posa in opera con orizzontamento dei corsi che si assesta e si ordina maggiormente negli strati superiori all'arco.

**Malte di allettamento:** conservata solo in parte, presenta un'alta percentuale di inclusi di pietra (90%).

**Finitura:** nella zona dell'arco si mantiene traccia di intonaco grezzo che ricopre parte della muratura, forse di ripresa a seguito della presenza dell'arco stesso.

**Osservazioni:** Traccia di arco in pietra. Ripresa di malta del cantiere di restauro.

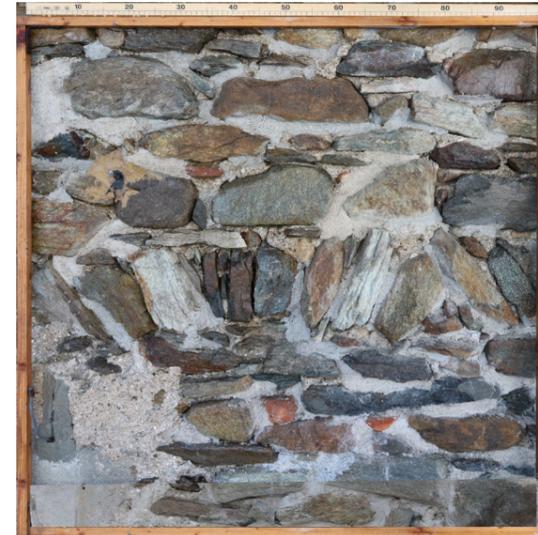
#### CAMPIONE 2

**Localizzazione:** Prospetto nord, 2° livello ponteggi del cantiere di restauro (livello intermedio). Sullo stesso allineamento del campione 1.

**Muratura:** in pietra. Conci in pietra di grandi dimensioni e regolari sopra all'arco. Sotto la muratura di riempimento con piccola pezzatura.

**Malte di allettamento:** malta con giunti spessi, la stessa del campione 1, con 90% di inclusi anche di grosse dimensioni. Si rilevano parti in malta terrosa completamente differente rispetto all'altro tipo, utilizzata come sembra, a riempire alcune mancanze del materiale. Due fasi differenti.

**Osservazioni:** Terminazione dell'arco in pietra (possibile struttura di scarico), opposto al campione 1. Ripresa di malta del cantiere di restauro.

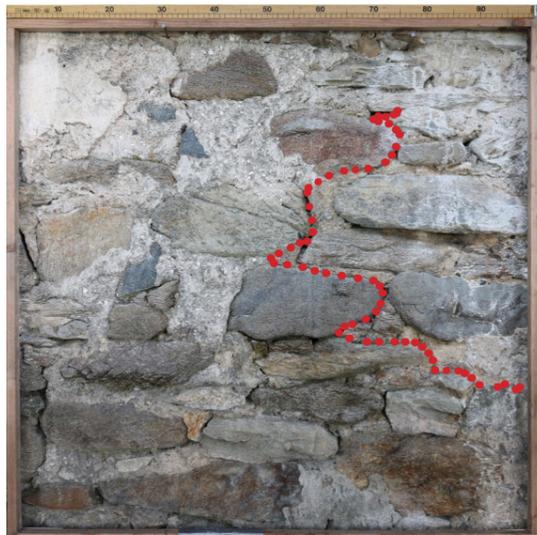
#### CAMPIONE 3

**Localizzazione:** Prospetto nord, 1° livello ponteggi del cantiere di restauro. Allineato in verticale con il campione 2.

**Muratura:** in pietra. Conci grossi spaccati con piccole zeppe in pietra a riempire e colmare le irregolarità dei blocchi. Si documenta una certa incertezza nell'orizzontamento dei corsi con tentativo di uniformare i livelli della posa in opera con l'impiego di frammenti litici.

**Malte di allettamento:** Malta biancastra/grigia con inclusi litici grandi, abbastanza compatta. È presente una seconda malta, sulla destra del campione, di colore marrone e con consistenza più friabile (in rosso). Attribuibili a due fasi differenti.

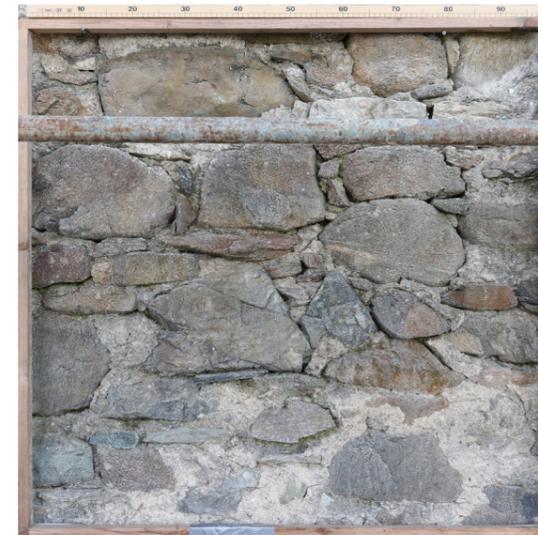
#### CAMPIONE 4

**Localizzazione:** Prospetto nord, 1° livello ponteggi del cantiere di restauro. Allineato in verticale con finestra, posto al di sotto di essa.

**Muratura:** in pietra. Blocchi grossi spaccati e regolarizzati con piccole zeppe di riempimento. Non è presente l'orizzontamento dei corsi.

**Malte di allettamento:** Malta biancastra/grigia con inclusi litici grandi, abbastanza compatta.

**Finitura:** Nella zona inferiore si mantiene traccia di intonaco con malta con inclusi, che ricopre parte della muratura. Ripresa di malta del cantiere di restauro.

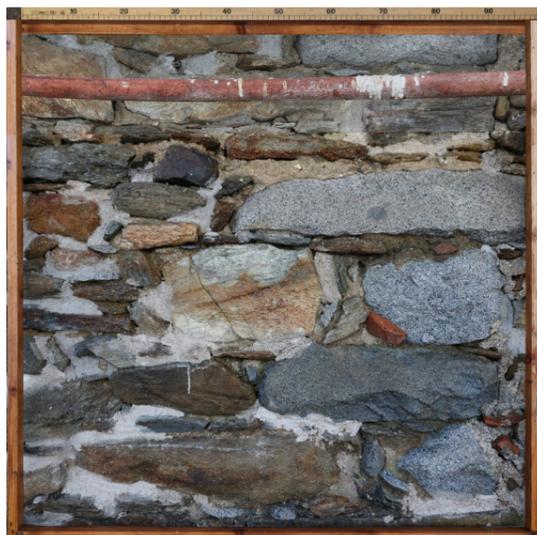
#### CAMPIONE 5

**Localizzazione:** Prospetto nord, 2° livello ponteggi del cantiere di restauro. Posto tra le due finestre, a fianco del campione 6.

**Muratura:** in pietra. Conci grossi angolari in pietra con finitura puntinata con zeppe di varie dimensioni in pietra e in laterizio. Nel resto del campione la muratura usa pezzatura ridotta, arrivando ad impiegare anche numerosi elementi di scarto. Un concio è di materiale litico molto scuro, nero, con componente minerale fortemente caratterizzata.

**Malte di allettamento:** Nel campione sono riscontrabili malte di diversa composizione; una prima di colore marrone chiaro con inclusi di piccole dimensioni, un'altra più scura e maggiormente terrosa, con alcuni inclusi di grandi dimensioni.

**Osservazioni:** Innesto tra due parti della facciata; le malte sono differenti rispetto ai primi campioni analizzati. Ripresa di malta del cantiere di restauro.

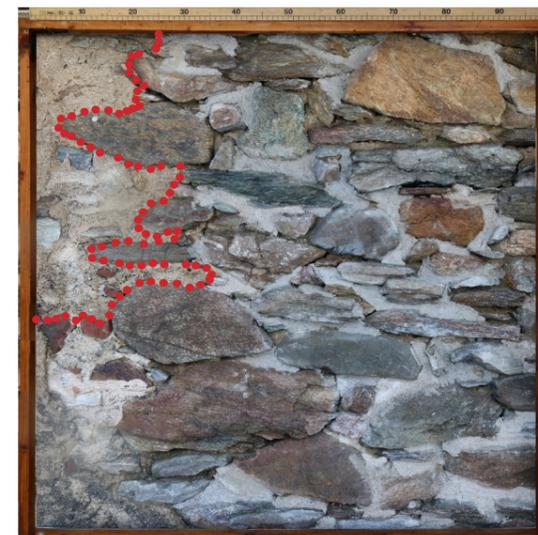
#### CAMPIONE 6

**Localizzazione:** Prospetto nord, 2° livello ponteggi del cantiere di restauro. Posto tra le due finestre, a fianco del campione 5.

**Muratura:** in pietra. Pezzatura mista della pietra. Accanto a blocchi di grandi dimensioni se ne riscontrano altri più piccoli annegati in abbondante malta, con qualche sporadico frammento di laterizio. Non c'è orizzontamento dei corsi.

**Malte di allettamento:** di colore marrone chiaro con inclusi molto piccoli e calcinaroli (in rosso).

**Osservazioni:** Innesto tra due parti della facciata; il raccordo con altro punto di facciata è irregolare non sembrano esserci conci ammorsati. Ripresa di malta del cantiere di restauro.

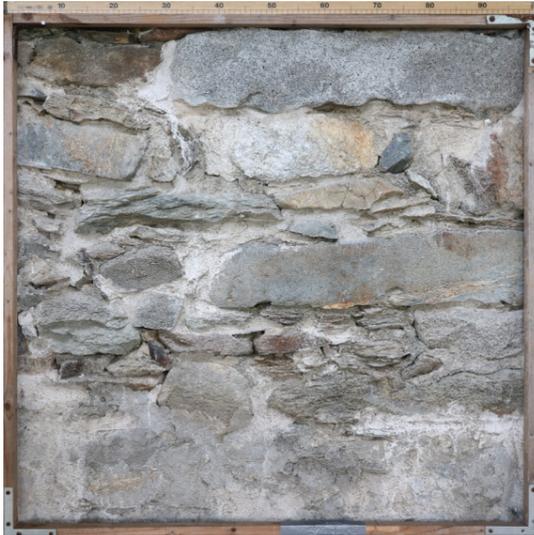
#### CAMPIONE 7

**Localizzazione:** Prospetto nord, 1° livello ponteggi del cantiere di restauro. Posto tra le due finestre, sull'asse verticale del campione 5.

**Muratura:** in pietra. Blocchi di grandi dimensioni con zeppe in pietra di riempimento. Si conserva un blocco fortemente allungato con tracce di puntinatura sulla pietra.

**Malte di allettamento:** di colore marrone chiaro con inclusi molto piccoli e calcinaroli.

**Finitura:** Nella zona inferiore si mantiene traccia di intonaco con malta con inclusi, che ricopre parte della muratura.

**Osservazioni:** Innesto di due murature, una sull'altra. Interfaccia tra due corpi di fabbrica. Il raccordo con altro punto di facciata è irregolare non sembrano esserci conci ammorsati. Ripresa di malta del cantiere di restauro.

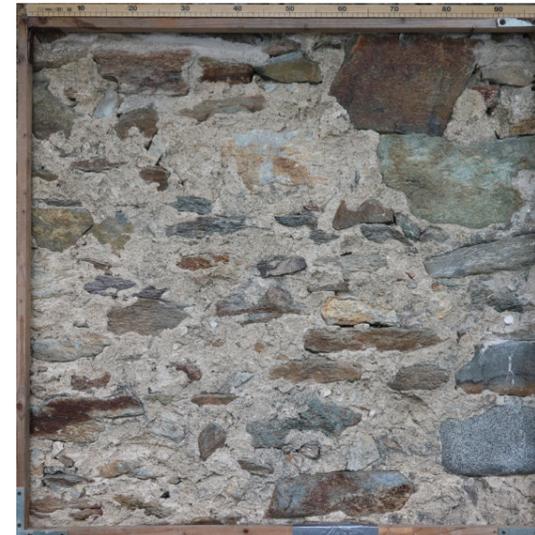
#### CAMPIONE 8

**Localizzazione:** Prospetto nord, 2° livello ponteggi del cantiere di restauro. Posto tra le due finestre maggiori, sull'asse orizzontale dei campioni 6 e 5 e in verticale sopra al campione 9.

**Muratura:** in pietra. Si evidenzia una fascia di blocchi grossi sulla destra del campione. La restante parte della muratura è mista, di piccola pezzatura e non presenta orizzontamenti dei corsi.

**Malte di allettamento:** Malta tenace, di colore grigio chiaro-beige simile a quella ridondante che copre gran parte della muratura.

**Finitura:** il campione è interamente ricoperto da una malta che riprende quella di allettamento.

**Osservazioni:** Il rivestimento della malta non permette una lettura puntuale della muratura.

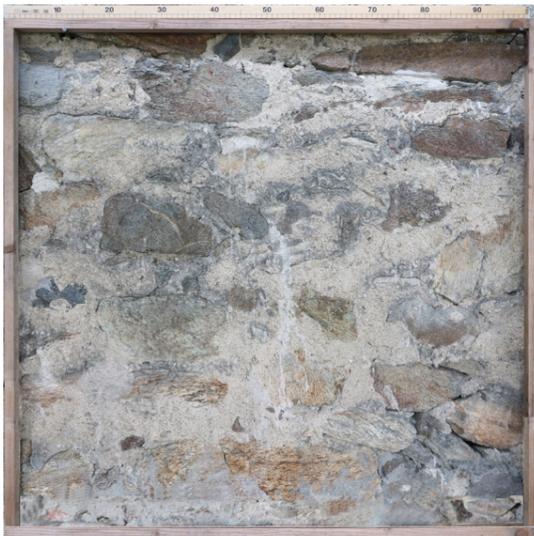
#### CAMPIONE 9

**Localizzazione:** Prospetto nord, 1° livello ponteggi del cantiere di restauro. Posto tra le due finestre maggiori, sull'asse orizzontale del campione 7 e in verticale sotto al campione 8.

**Muratura:** in pietra. Muratura mista con pezzatura di diverse dimensioni. Conci irregolari di forma articolata.

**Malte di allettamento:** Malta che ricopre giunti e muratura di colore beige con inclusi medi, sopra strato nero da licheni e colatura di sabbia.

**Osservazioni:** Il rivestimento della malta non permette una lettura puntuale della muratura; è stato necessario impiegare malta consolidante nel cantiere di restauro.

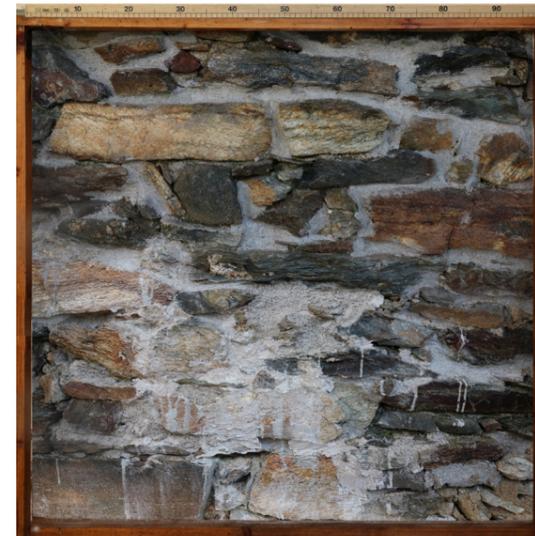
#### CAMPIONE 10

**Localizzazione:** Prospetto nord, 2° livello ponteggi del cantiere di restauro. Posto a lato della finestra, sull'asse orizzontale del campione 8, 6 e 5.

**Muratura:** in pietra. Muratura mista con pezzatura di diverse dimensioni. Conci irregolari di forma articolata. Sono presenti alcuni conci di dimensione allungata.

**Malte di allettamento:** Non rilevabile.

**Osservazioni:** è stato necessario impiegare malta consolidante nel cantiere di restauro, che ha coperto quella preesistente conservata in pochissimi e illeggibili lacerti.

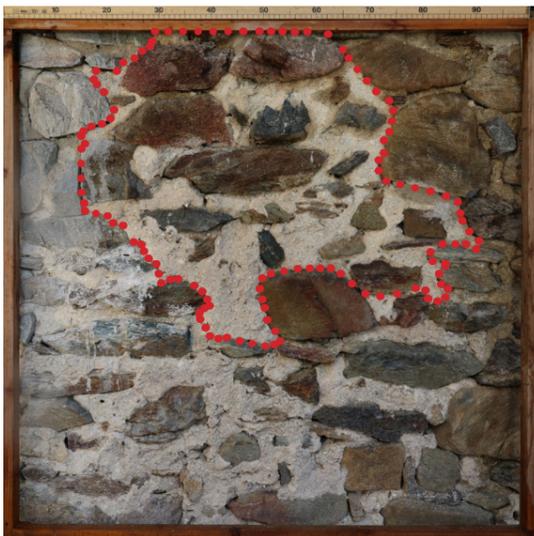
#### CAMPIONE 11

**Localizzazione:** Prospetto nord, 2° livello ponteggi del cantiere di restauro. Posto a lato della finestra, sull'asse orizzontale dei campioni 10 e 12.

**Muratura:** in pietra. Muratura mista con pezzatura di diverse dimensioni. Conci irregolari di forma articolata. Non sono presenti corsi e conci orizzontali.

**Malte di allettamento:** Si rilevano due tipi di malte; una beige con piccoli calcinaroli (in rosso) e una grigia con inclusi litici di piccole dimensioni.

**Osservazioni:** è stato necessario impiegare malta consolidante nel cantiere di restauro.

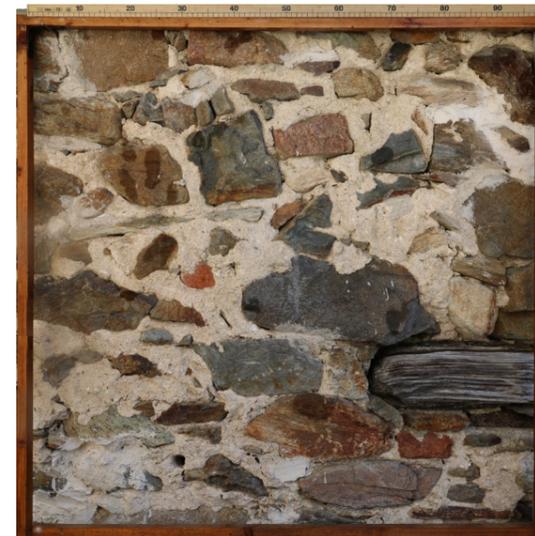
#### CAMPIONE 12

**Localizzazione:** Prospetto nord, 2° livello ponteggi del cantiere di restauro. Posto a lato della finestra, sull'asse orizzontale dei campioni 11 e 12.

**Muratura:** in pietra. Muratura con pezzatura mista, con blocchi grandi e alcuni più piccoli posti senza una apparente ricorrenza e non si rivela ammorsamento nei conci.

**Malte di allettamento:** Malta beige con piccoli calcinaroli analoga a campione 11.
